EVALUACIÓN DINÁMICA ESTRUCTURAL DE ESTRUCTURAS EDUCATIVAS COMPLEMENTARIAS USANDO PRUEBAS DE VIBRACIÓN AMBIENTAL

DYNAMIC ASSESSMENT OF COMPLEMENTARY EDUCATIONAL STRUCTURES USING AMBIENT VIBRATION TEST

Área Temática: Instrumentación, monitoreo y control de estructuras

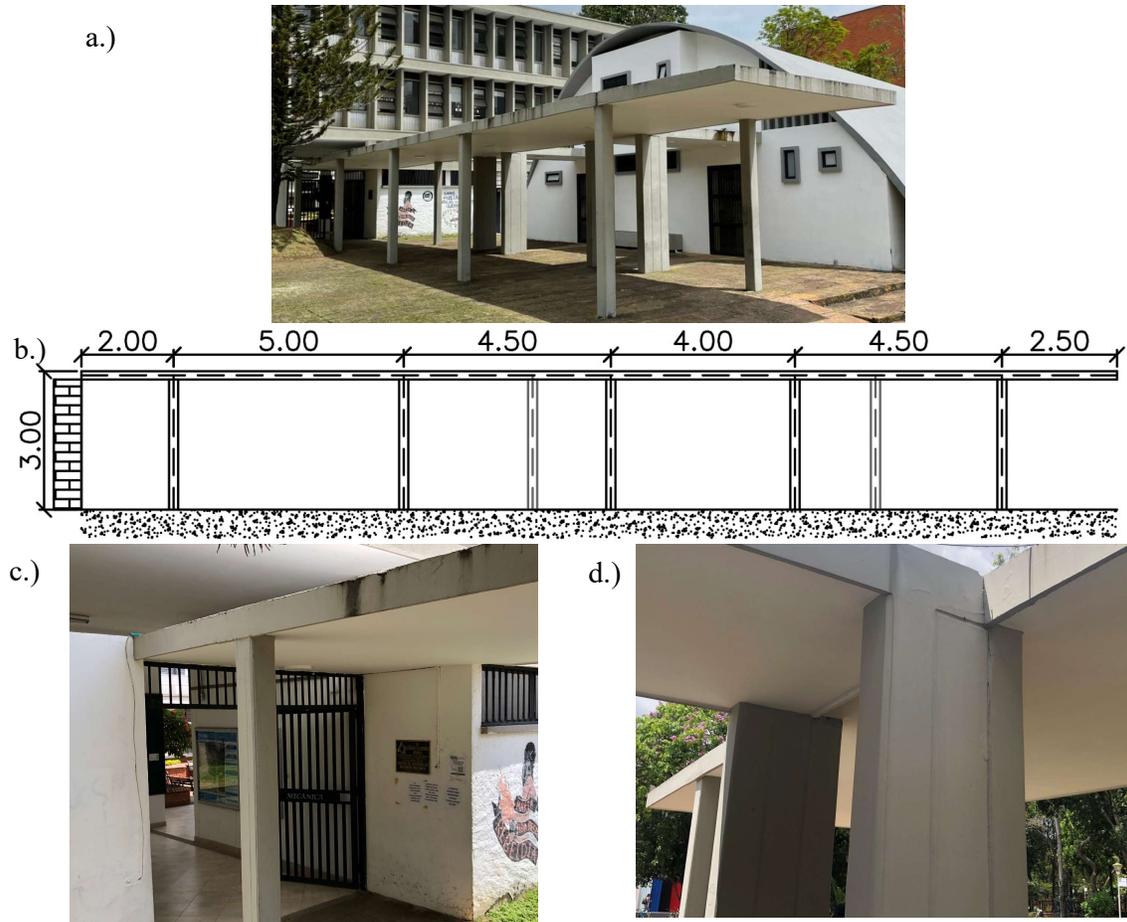
Figura 1 a) vista isométrica costado noroccidental, b) distribución de vanos c) detalle de conexión con edificio d) detalle de conexión con placa acceso al auditorio

La cubierta o techo que recubre el acceso al edificio de la escuela de ingeniería mecánica y el auditorio de mecánica es una placa en concreto de 18 cm de espesor soportado en columnas de concreto de 200 x 200 mm, tiene una longitud total de 22.5 m distribuida en 6 vanos de 2+5+4.5+4+4.5+2.5 m con altura de columnas de 3 m y ancho de losa de 3.2 m, en la zona de entrada al edificio está apoyada en los muros de mampostería divisorios, en la zona de acceso al auditorio está soportada un par de columnas de concreto adicionales. En la Figura 1 se muestra la distribución de vanos y el detalle de conexión con las estructuras anexas.

la placa aporcada de losa aligerada presentando un detalle esquemático del sistema estructural. Al analizar las condiciones de apoyo con las estructuras adyacentes (Figura 1c -1d) se plantearon 3 hipótesis de apoyo en la conexión con la entrada al edificio siendo las siguientes: apoyo articulado, uniones empotradas y conexión tipo resorte para 3 valores de K: 1000 kN/m, 10000 kN/m, 100000 kN/m. En la Figura 4 se presenta esquemáticamente la distribución de condiciones de borde en cada situación.

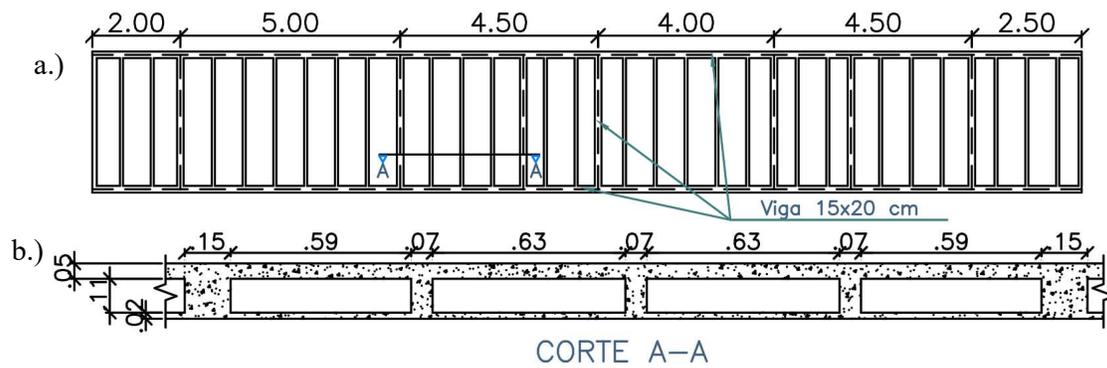
Figura 2 a) Vista en planta de losa aligerada b.) vista transversal corte A-A

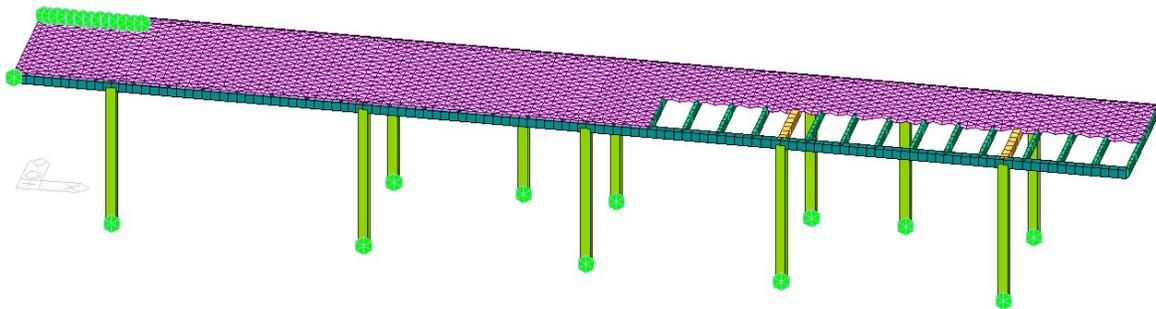
Figura 3 Vista isométrica con detalle de losa aligerada y viguetas MIDAS GEN

El edificio de la escuela de Ingeniería Mecánica y el Auditorio de Ingeniería Mecánica de la Universidad Industrial de Santander fueron construidos en 1953 y 1959 respectivamente (Gobernación de Santander, 2018; Universidad Industrial de Santander, 2018) y ante la latencia de tiempo no fue posible identificar dentro de los documentos públicos de construcción de dichos edificios y estructuras anexas los planos constructivos de la placa de interés por lo que se optó por realizar un levantamiento geométrico para establecer dimensiones de los elementos y mediante inspecciones visuales determinar las condiciones de frontera en las zonas de conexión con las estructuras adyacentes. Se asumió que la tipología estructural corresponde a un pórtico resistente a momentos con losa aligerada como se muestra en la Figura 2 con vigas internas de sección transversal de 150 x 180 mm, viguetas de 70 mm de espesor, losa superior de 50 mm de altura y losa inferior de 20 mm de altura. Con dichas dimensiones de partida se construyó un modelo de elementos finitos (FEM) preliminar en el software MIDAS GEN© usando elementos tipo BEAM, módulo de elasticidad 21538 MPa, resistencia del concreto $f'c=21$ MPa. En la Figura 3 se muestra

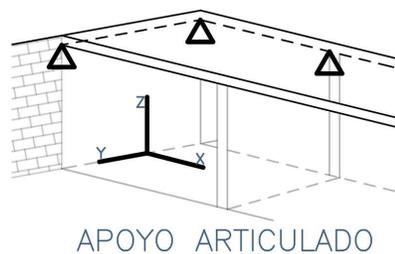
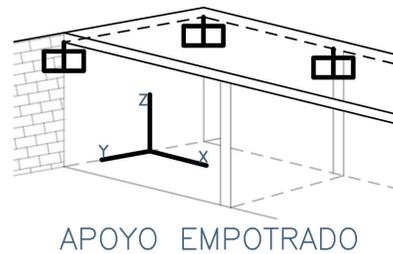
Figura 4 vista isométrica de esquema de condiciones de borde

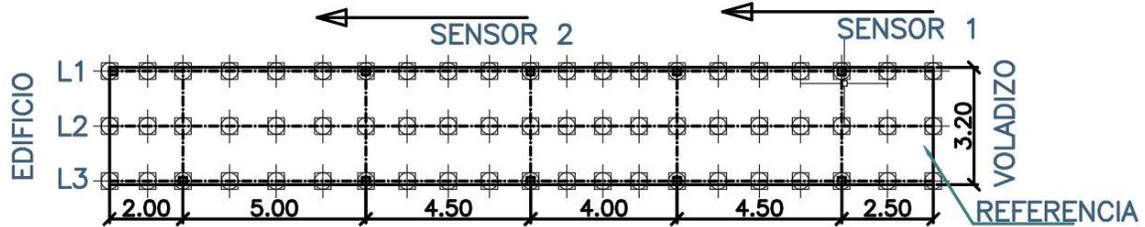
Figura 5 Ubicación esquemática de acelerómetros en placa

Se usaron tres acelerómetros triaxiales de referencia Obsidian© de fuerza balanceada de rango dinámico de 150 dB con ancho de banda hasta 200 Hz, rango de escala completa entre ± 2 y ± 4 g. Los sensores se ubicaron tres líneas de instrumentación en la sección transversal y cada $L/2$ y $L/4$ en la dirección longitudinal de la placa como se muestra en la Figura 5 donde un sensor de referencia se instaló en el voladizo y dos sensores móviles se desplazaban a lo largo de las líneas de instrumentación para obtener el barrido total de la placa que estuvo sometida a vibraciones ambientales sin cargas antrópicas. Cuando se realizó la instrumentación de la placa, esta estaba recubierta por una película de impermeabilizante de espesor espumoso y fue imposible retirarla sin afectar la integridad de la película que estaba adherida a la losa en concreto (Figura 6), por tal razón, los acelerómetros se instalaron sobre la película de impermeabilizante.

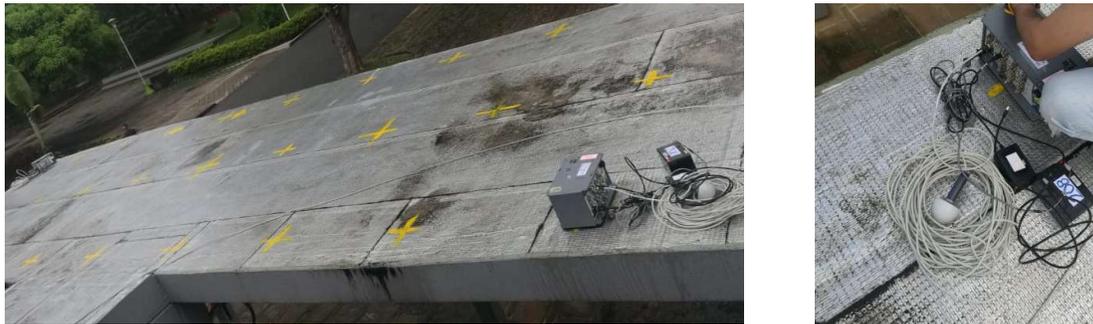
Figura 6 Instalación de acelerómetros sobre película impermeabilizante

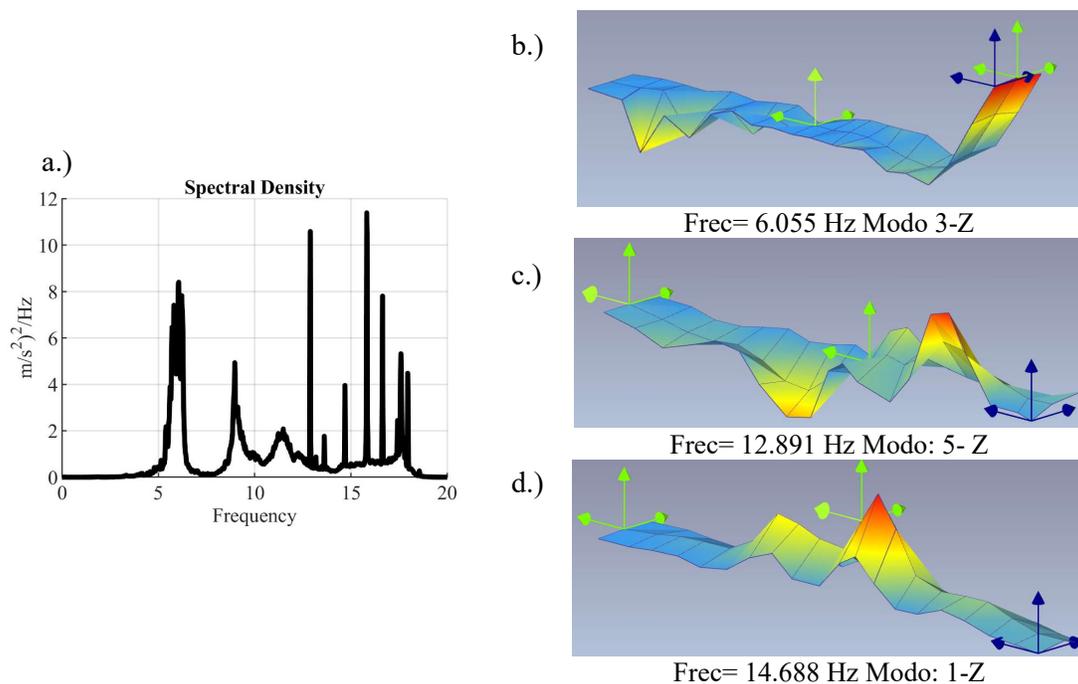
Figura 7 a) espectro de potencia en frecuencia, Formas modales b) 3-Z, c) 5-Z, d) 1-Z

Los registros de aceleraciones de vibración ambiental almacenados en los tres acelerómetros fueron procesados en el software ARTeMIS © mediante la técnica Frequency Domain Decomposition - FDD (Chen et al., 2017; Testa et al., 2021) que realiza la descomposición aproximada de la respuesta del sistema en un conjunto de sistemas independientes de un grado de libertad para cada modo, la operación se realiza descomponiendo cada una de las matrices de densidad espectral estimadas. Como procedimiento general, se generó una matriz de nueve canales con los tres acelerómetros para cada dirección ortogonal por ubicación de registro, luego se asignó a cada nodo con coordenadas fijas y se asignó frecuencias de muestro a 200 Hz. Para el rango de frecuencias de 0 a 20 Hz con ventana de 1024 datos y superposición de ventanas de 66% se obtuvo el espectro de potencia en frecuencia mostrado en la

Figura 7a anexando las 3 formas modales identificadas en la Figura 7 b, c, d.
